Schürstabhaus Nürnberg - mittelalterliche Steinfassade wieder hergestellt

Anspruchsvolle Sanierung eines Nürnberger Patrizierhauses

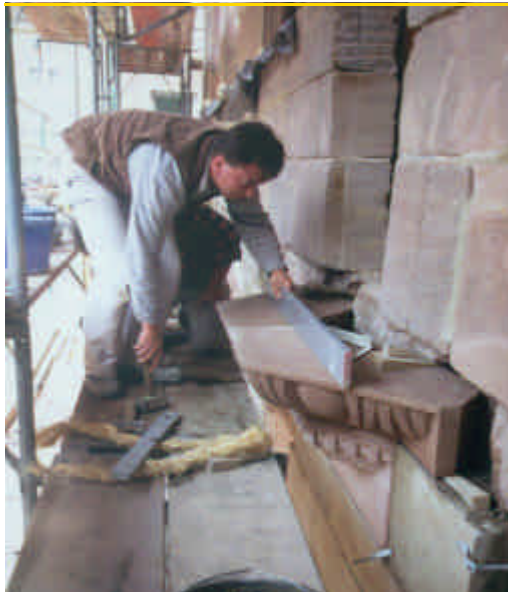
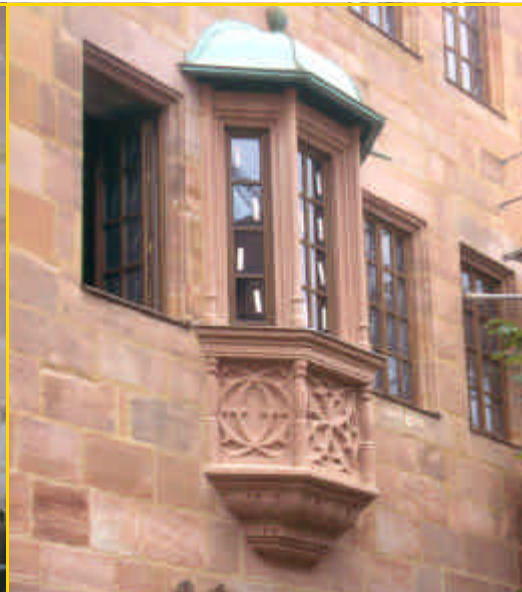
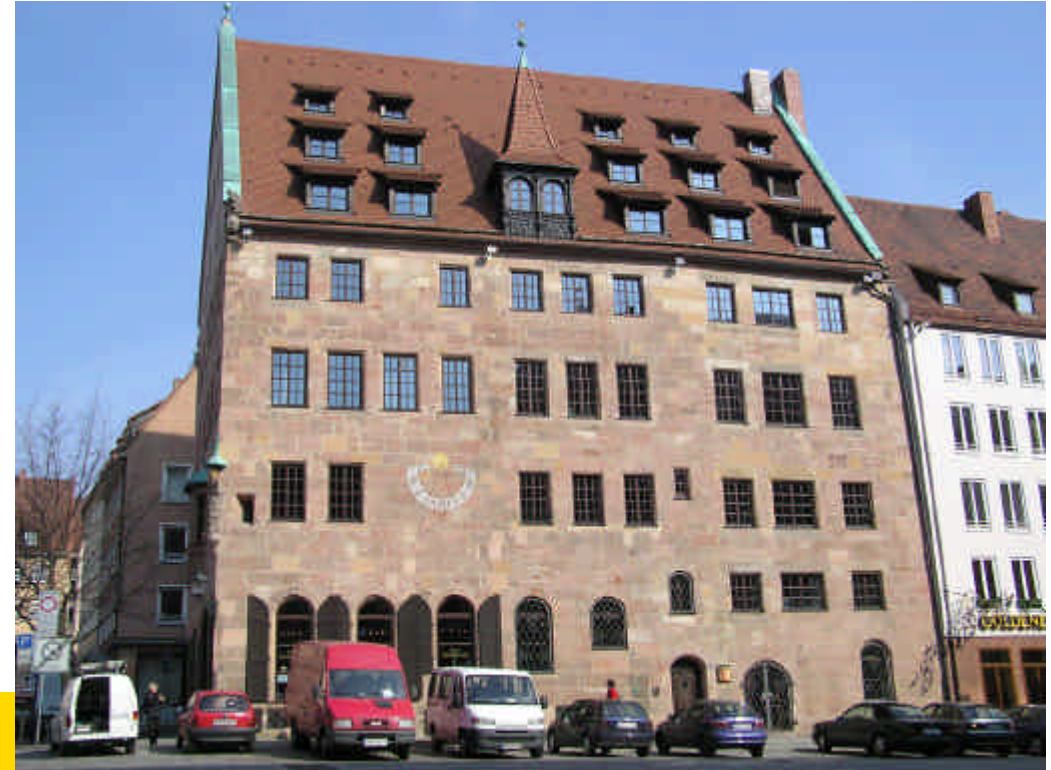
gänzungen sowie Fremdkörper zu entfernen und die mittelalterliche Fassadenansicht substanzschonend zu restaurieren bzw. zu rekonstruieren. Nach einer Niederdruck-Rotationswirbelstrahl-Reinigung und der damit verbundenen Krustenausdünnung wurden sämtliche kleinere Fehlstellen mit einer kieselsäuregebundenen Steinerfüllungsmasse anmodelliert. Aus Originalgesteinsmehl konnte ein Zuschlagskorn gewonnen werden, das dem „Nürnberger Burgsandstein“ entspricht. Schadhafte Bauteile wurden mit Sandsteinwerkstücken ergänzt bzw. in Anlehnung an die vorgegebenen Steinformate rekonstruiert.

Im Bereich der wieder aufgebauten Giebelfront sollten die historischen Rundbögenbögen wie-

der sichtbar gemacht werden. Das erforderte einen Umbau der Fensteröffnungen; sie zeigen sich heute wieder in ihrer einstigen Einbindung in die Fassade.

Einen besonderen Beweis ihres Könnens lieferten die Handwerker mit der Wiederherstellung des zwischenzeitlich nicht mehr vorhandenen „Chörlein“. Die einfühlsame Rekonstruktion erfolgte auf der Grundlage historischer Vorlagen und in Abstimmung zwischen Architekten und dem Landesamt für Denkmalpflege.
